**Prüfanweisung Nr. D4BK.2007.1**

Das Prüfverfahren hat in folgenden Schritten zu erfolgen. Die Prüfung ist durch den Luftfahrttechnischen Betrieb „LTB Sammet GmbH“ mit Sitz in Heubach durchzuführen. Das Ergebnis dieser Prüfung ist auf dem Prüfbericht - Anlage 1 zur LTA 07-011 - festzuhalten.

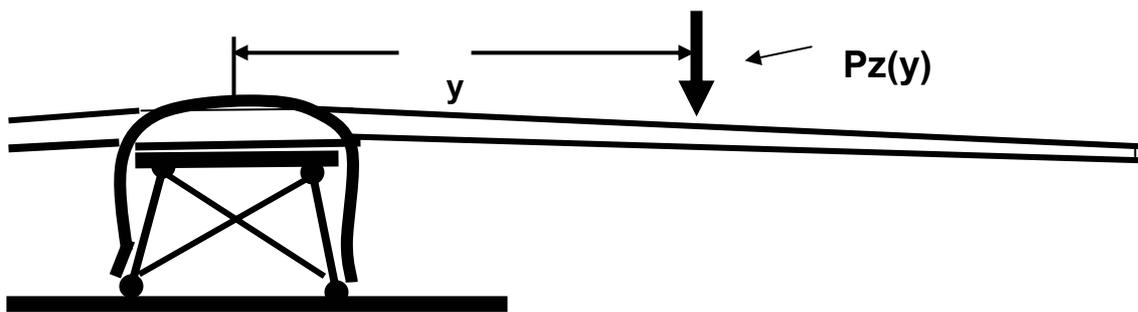
Bild DAeC 1.1: Lastverteilung

**Lastfall:** Dieser Lastfall ist gem. LTF-UL 2003-333(3)\_Gustloads und entspricht einer Böe mit  $v_{Böe}=15,0$  [m/sec] bei maximalem Flugzeuggewicht. Die Lastverteilung über die Spannweite und Aufteilung auf die einzelnen Flächenabschnitte mit der Lage des Lastangriffspunkts ist der Tabelle DAeC\_1.1 zu entnehmen.
